分布式光伏电站火灾案例及故障分析

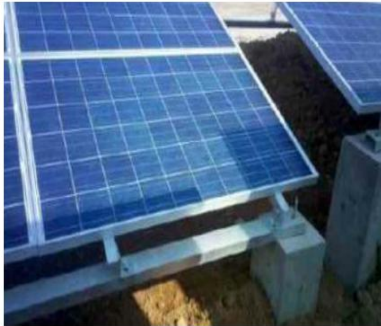
应能严重的破坏太阳电池。有光照的太阳电池所产生的部分能量，都可能被遮蔽的电池所消耗。以下三幅图都属于热斑效应。

图 1-1 方阵之间遮挡

热斑效应的后果使太阳电池组件局部电流与电压之积增大，从而在这些电池组件上产生了局部温升，引起组件自燃。图 1-4：当光伏组件产生热斑效应，发生的自燃现象。图 1-5：德国某光伏电站因光伏组件自燃而引起的火灾。为防止太阳电池由于热斑效应而遭受破坏，最好在太阳电池组件的正负极间并联一个旁路二极管，以避免光照组件所产生的能量被受遮蔽的组件所消耗。

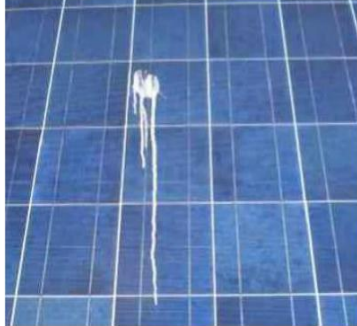
图 1-2 鸟粪遮挡

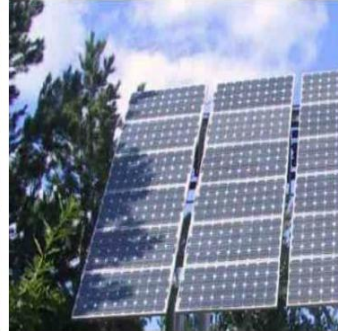
图 1-3 树荫遮挡

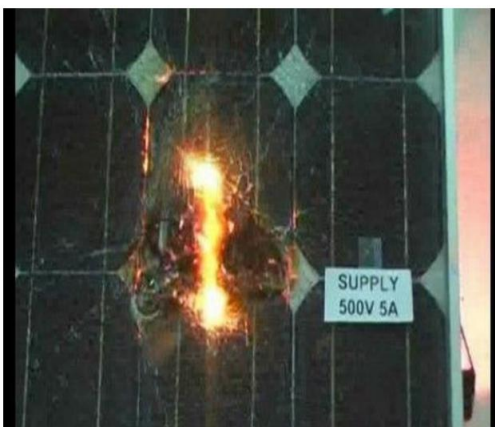
图 1-4 组件自燃现象

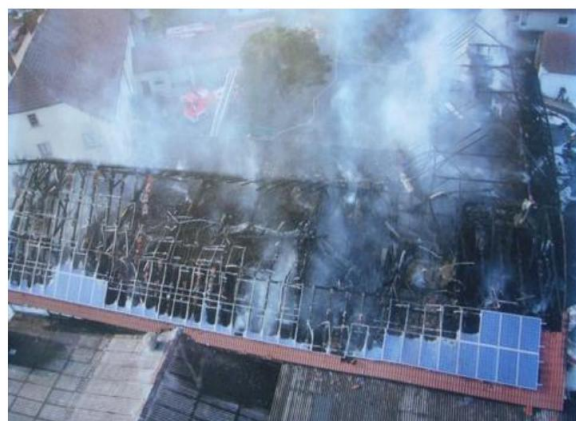
图 1-5 某电站组件自燃引起的火灾

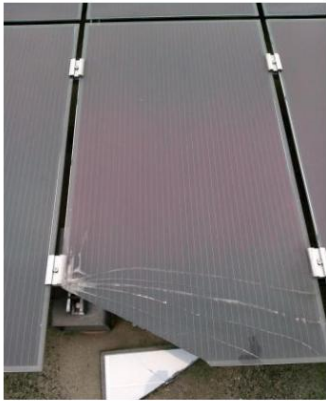
1) 组件焊接面积过小或虚焊：短时间对组件无影响，但长时间易引起电池板的破裂，光伏组件只要接受太阳辐射，就会产生电压，长时间，不仅引起温升损失，降低发电效率，更有甚者，组件出现电阻加大发热或引起电弧都造成组件烧毁，从而引起火灾。（参考图 1-6）

图 1-6 镇江光伏组件破裂

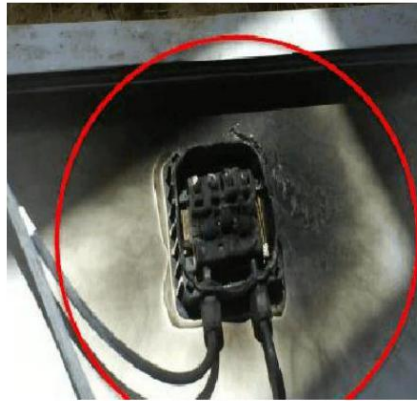
2) 组件接线盒内部接线不良或焊点焊接面积过小：接线盒内引线若未卡紧容易出现打火起火；而焊点焊接面积过小也会导致电阻加大从而造成组件烧毁；引线长时间接触接线盒塑胶件会因受热而造成起火。（参考图 1-7）

图 1-7 接线盒烧毁

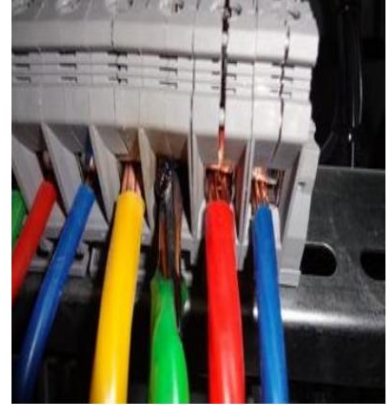
图 1-8 接头松动

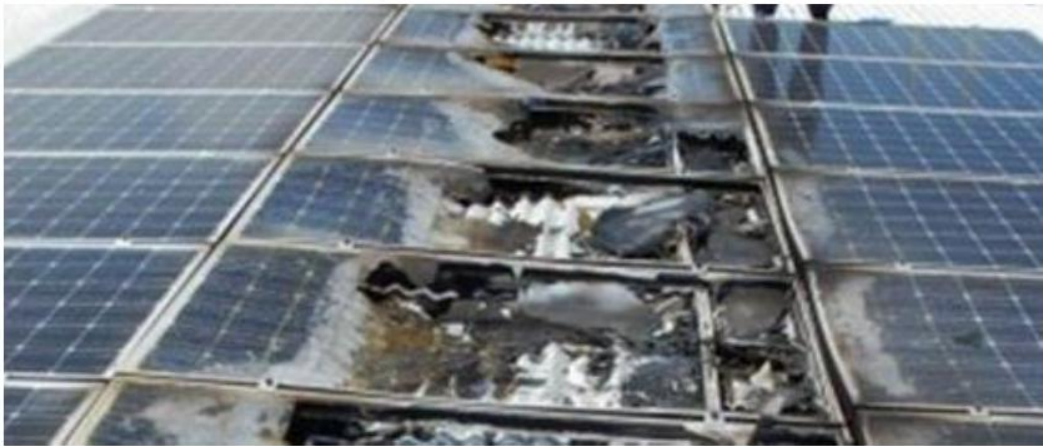
据有关研究表明，光伏电站 40% 的火灾都是由于直流电弧引起的，也就是说源头主要集中于直流电源侧，不仅在光伏组件，还包括汇流箱，逆变器等等整个电站的接头，有成千上万个，任何一个接头松了，都有可能造成直流电弧，一有电弧就会引起火灾，这个是已经非常明确了。因此光伏系统的直流电弧的监测与断开也是目前针对频发的火灾的一种防护措施。

图 1-9 直流电弧引起的事故

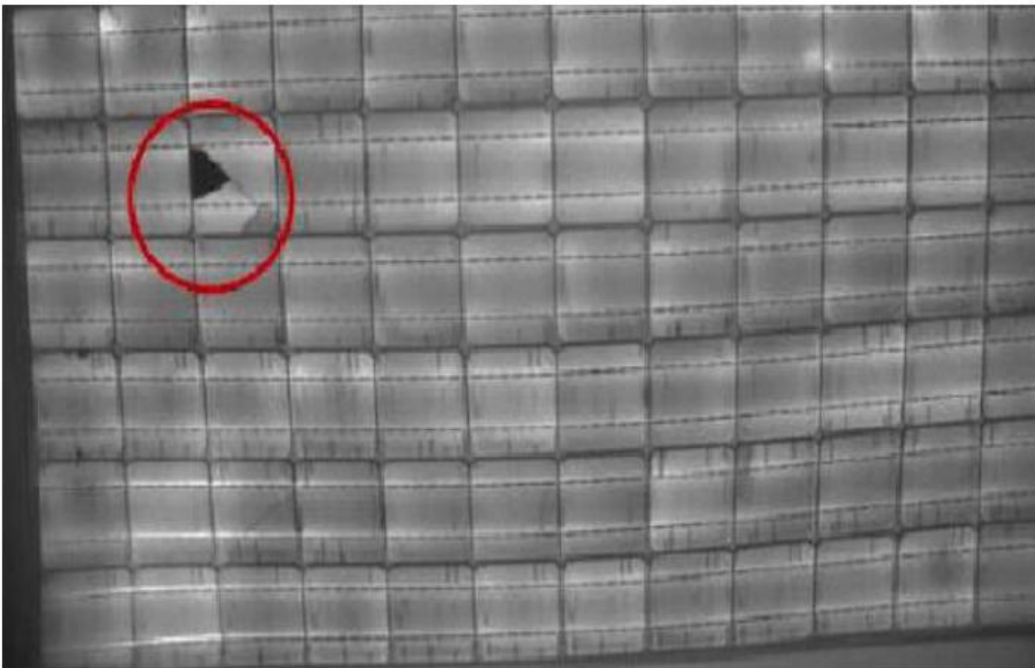
组件产生气泡：抽真空温度时间过短，温度设定过高或过低，活内部有异物进入，从而产生气泡，这样会影响脱层，严重会导致组件彻底报废。同时还有组件的隐裂问题，这些都是组件本身的工艺质量问题，如果前期不进行严格的把关，都容易引起事故。

图 1-10 光伏组件的隐裂

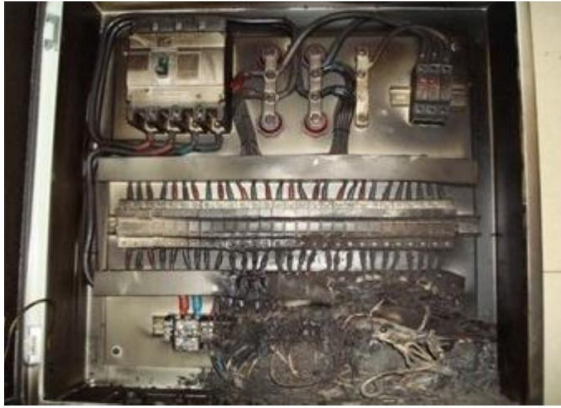
图 1-11 汇流箱烧毁实物照片

引起汇流箱、直流柜被毁的原因是多方面的：1) 接地不可靠；2) 线缆绝缘电阻过低；3) 连接头接触不良；4) 接线混乱等等。如下图是一些可能出现汇流箱烧毁的错误案例：

从以上图片，我们也可得出一些结论：在运行前，需要对电站进行绝缘测试和电气检查，进行全面的电站考察，确保电站的安全性。

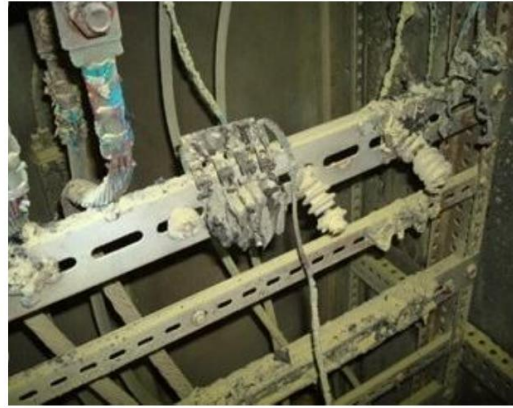
图 1-12 直流柜烧毁实物照片

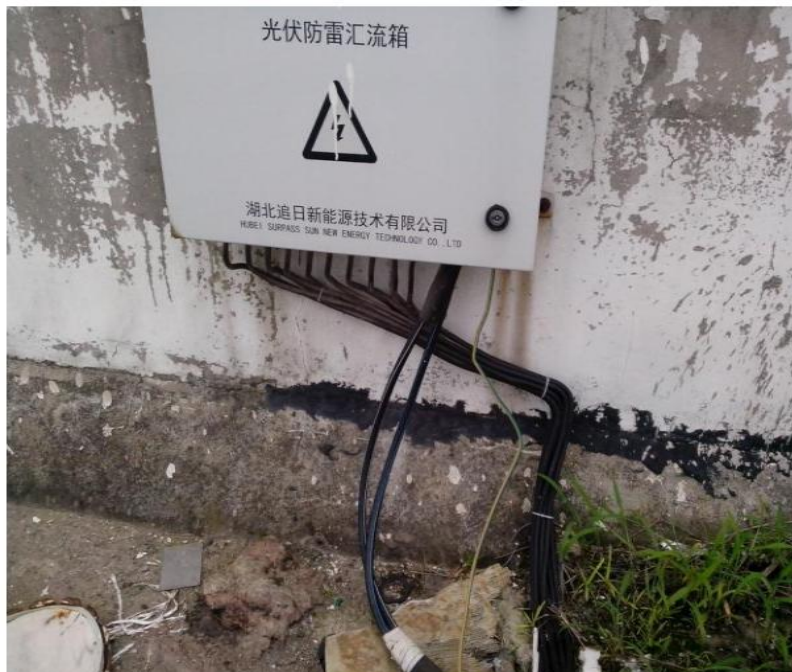
图 1-13 镇江项目中汇流箱未接地线

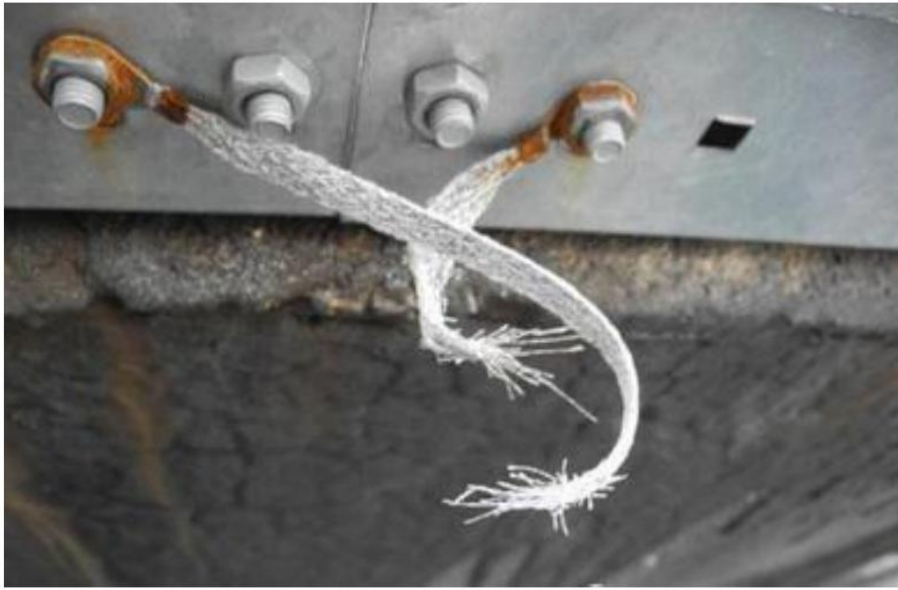
图 1-14 汇流箱接地虚接或老化

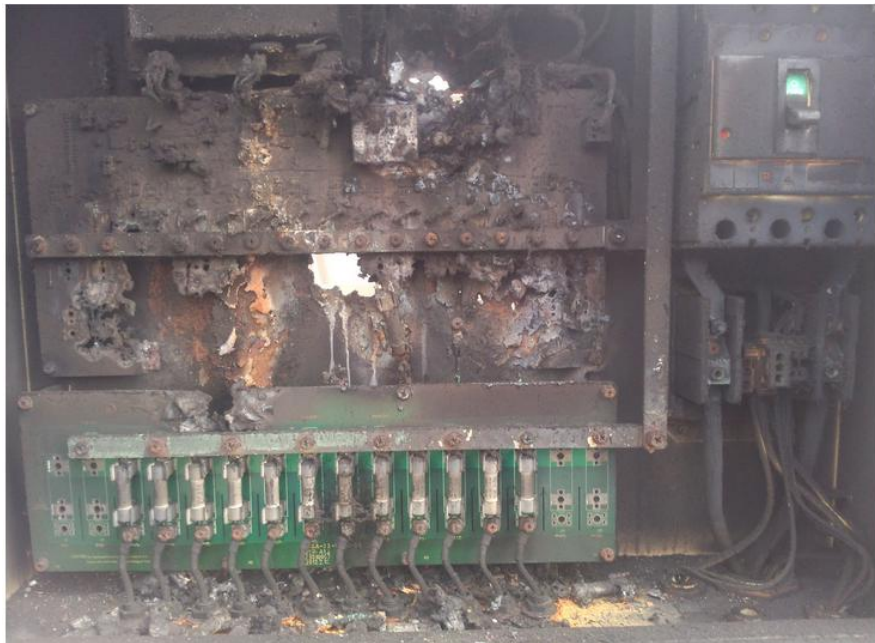
图 1-15 汇流箱未分正负极

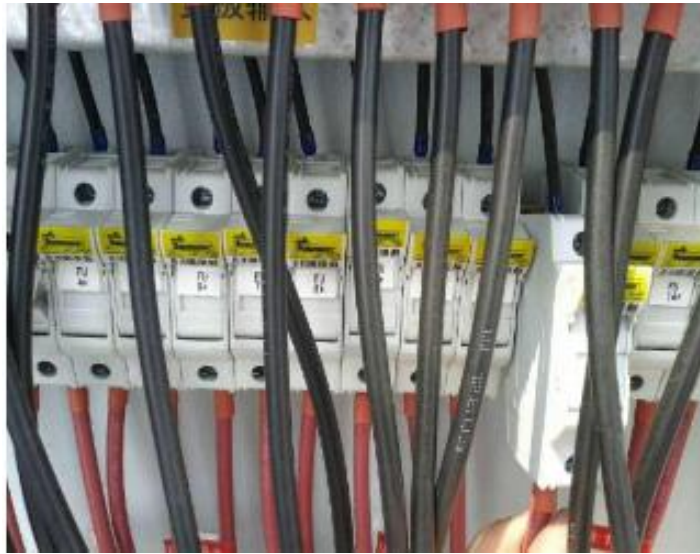
图 1-16 汇流箱走线混乱

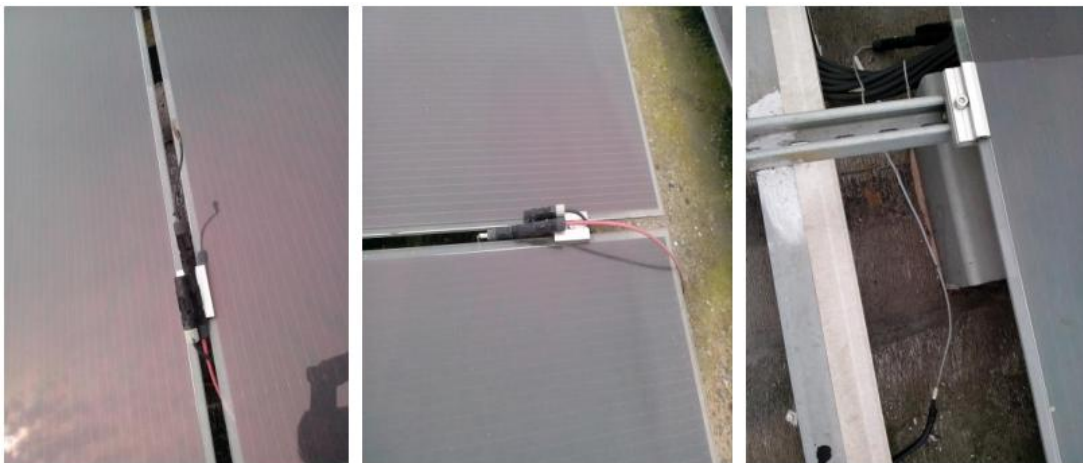
图 2-1 镇江现场电缆老化造成线路熔断

双芯电缆未压紧，端子与电缆铜丝接触不良，接触电阻过大发热；2) 连接器未包裹防尘，造成沙尘进入，以至于过高的接触电阻造成连接器发热；这都极有可能造成直流电弧，从而成为火灾的源头。

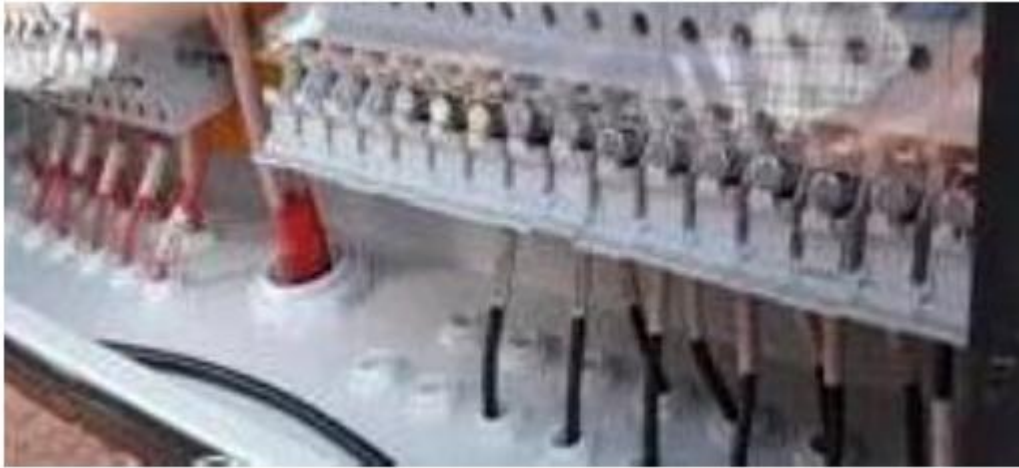
图 2-2 汇流箱未封防护泥

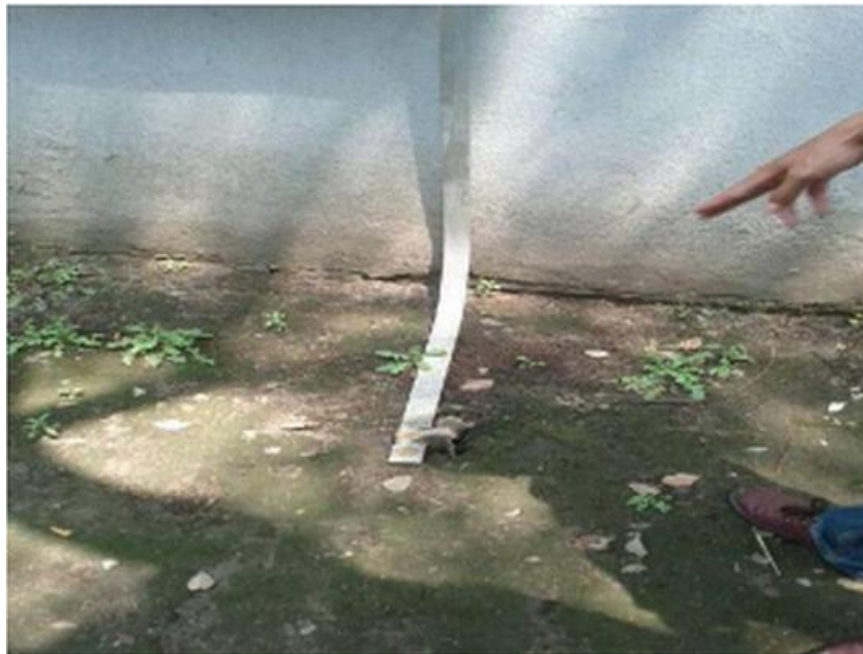
图 2-3 接地未完成

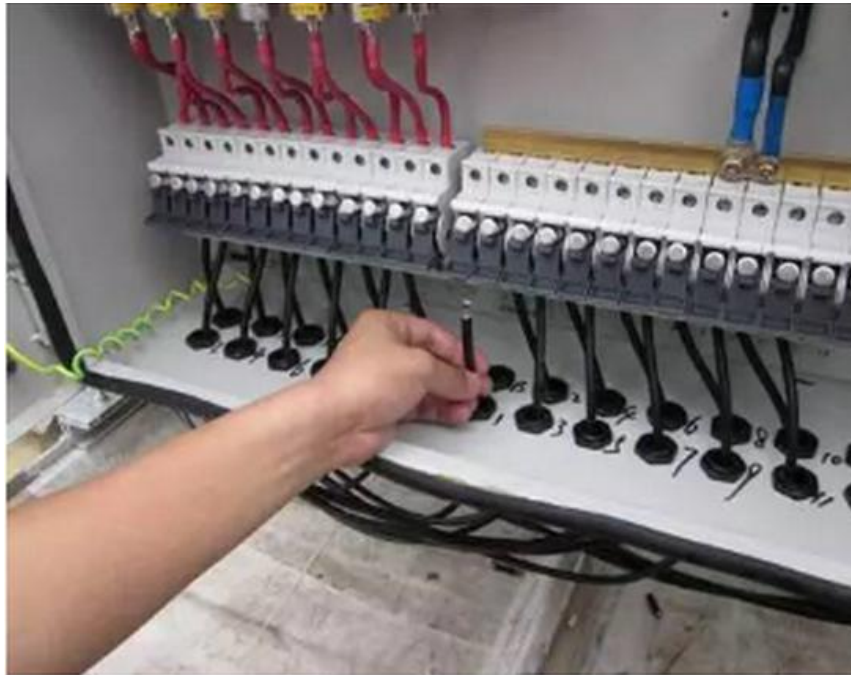
图 2- 端子虚接

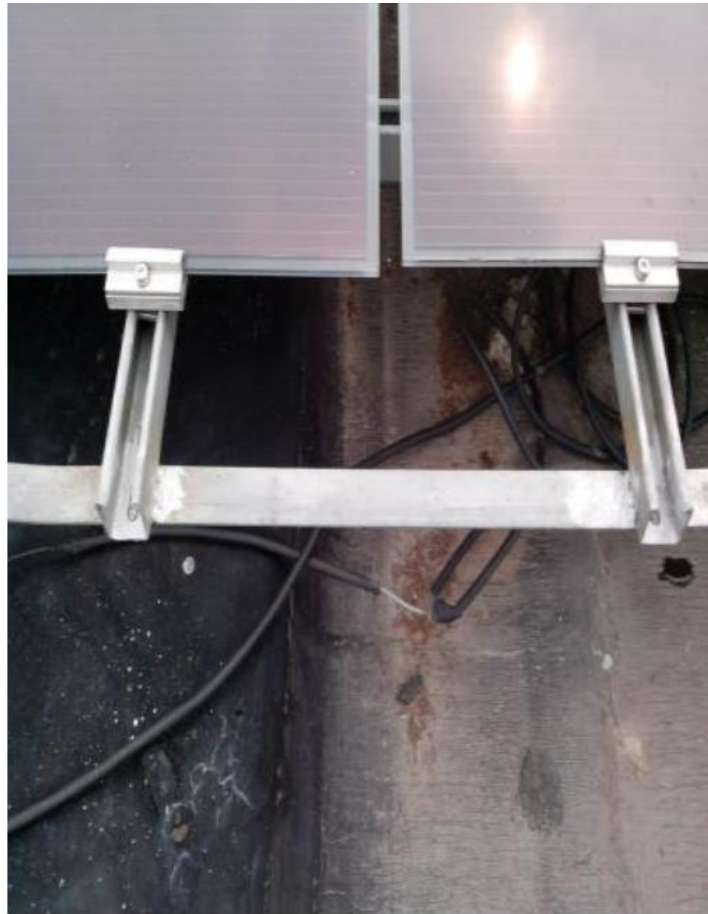
光伏电站电缆分布广，无法针对电缆设置固定的灭火装置，因此需要在设计与施工中提前注意安全准备。如下是在实际施工中出现的問題：1) 汇流箱等设备缺少有效的地保护，接地线未连接，一旦有虚接或雷击等会产生对地短接，不仅影响发电效率，更有甚者很可能会造成汇流箱烧毁等严重后果；2) 电缆走线没有安装桥架，也无任何的防护，电缆老化加快，且电缆经过强电流时候，倘若出现电缆破损，会有漏电危险，不仅危害人身健康，更可能造成重大火灾。

图 2-5 电缆不走桥架，无任何保护

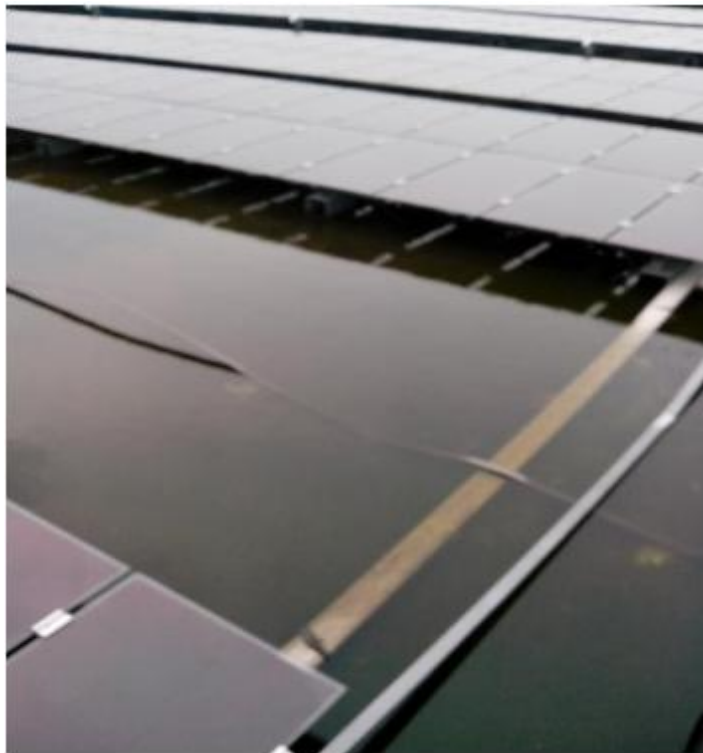
在分布式光伏电站中，屋顶没有良好的排水措施，电缆也未进行桥架或穿线管的敷设，容易导致常年积水，不仅引起光伏效率的降低，更重要的是导致光伏组件进水，电缆的老化、腐蚀加快，造成漏电火灾的产生。

2-6 镇江项目屋顶积水无法排出

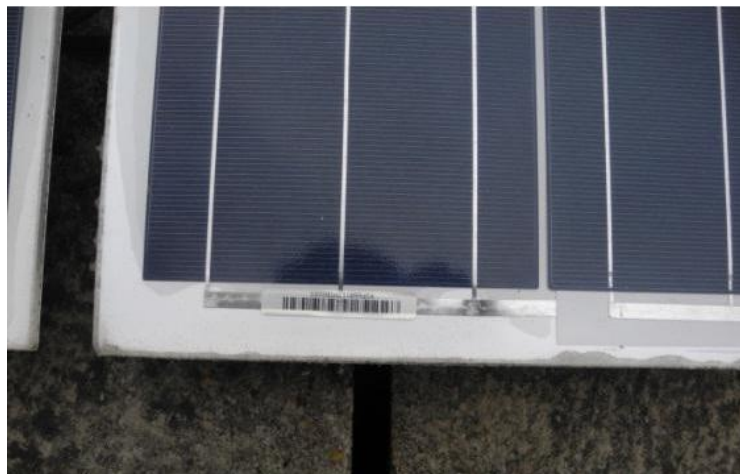
图 2-7 光伏组件进水

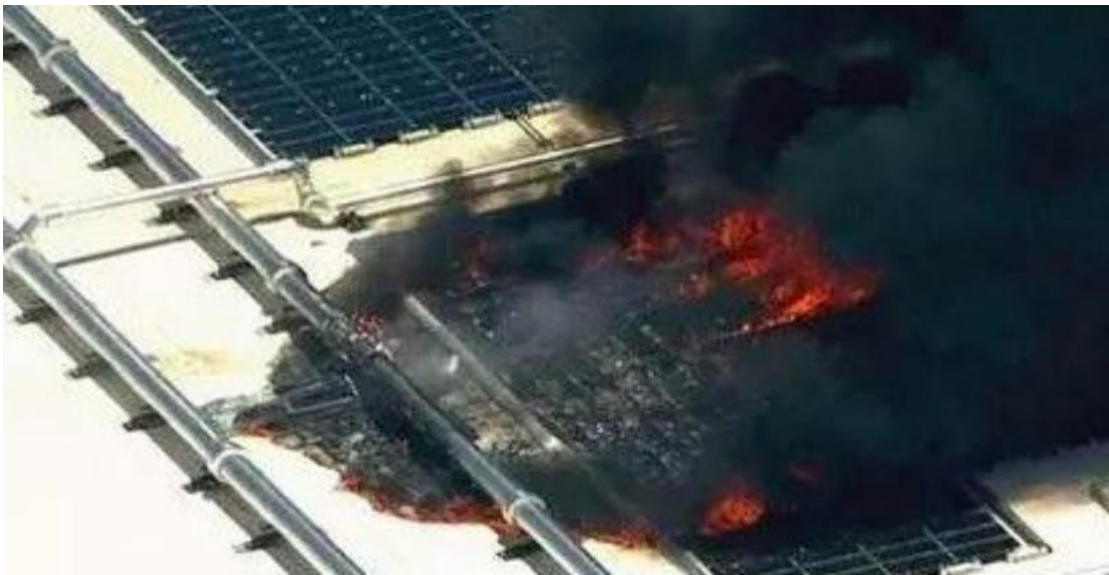
据了解，起火点似乎是装货码头仓库对面大楼的屋顶光伏组件。这些组件可向当地 14000 户的家庭供应电力。此次大火对屋顶的太阳能电池组件造成了严重破坏。当天，Mesa 的气温今天达到了 33 摄氏度，这可能也是导致火灾的因素之一。

图 4-1 苹果公司工厂屋顶太阳能组件火灾

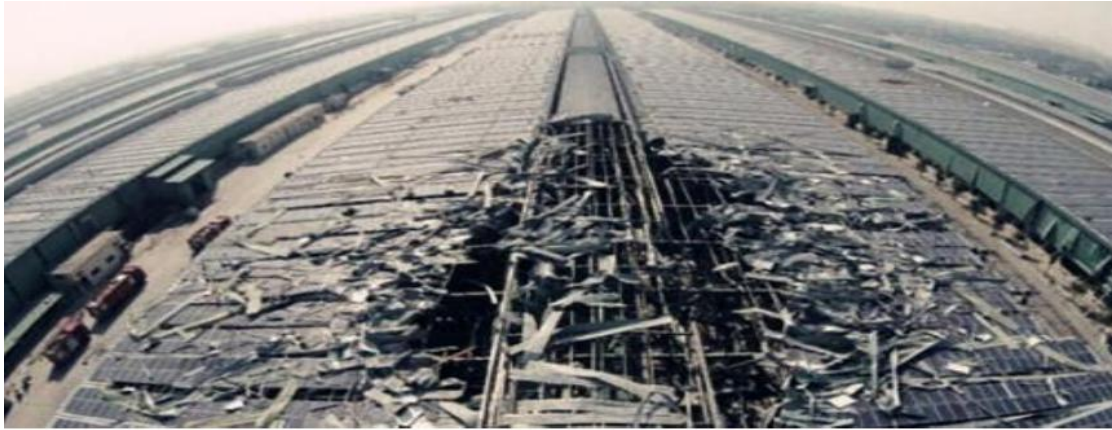
产生的冲击波影响，估计有 3000-5000 块组件会造成大面积隐裂或其它破坏，附近至少有 10000 块组件需要重新检测、评估其发电效能。尽管此次爆炸应该可以排除光伏组件的因素，但光伏组件安装在有天然气的车间屋顶，其漏电等因素也成为火灾发生的可能原因。

图 4-2 富华机械屋顶组件爆炸
